Baumerfassung und – bewertung Weimarstraße 79 und 79/1 in Kornwestheim

Auftraggeber:
Stadtverwaltung Kornwestheim
Fachbereich Planen und Bauen
Abteilung Stadtplanung
Jakob-Sigle-Platz 1
70806 Kornwestheim

Bearbeiter:
Sachverständigenbüro
Reiner Katzmaier
Ginsterweg 10
73655 Plüderhausen

Aufnahme und Bewertung Baumbestand

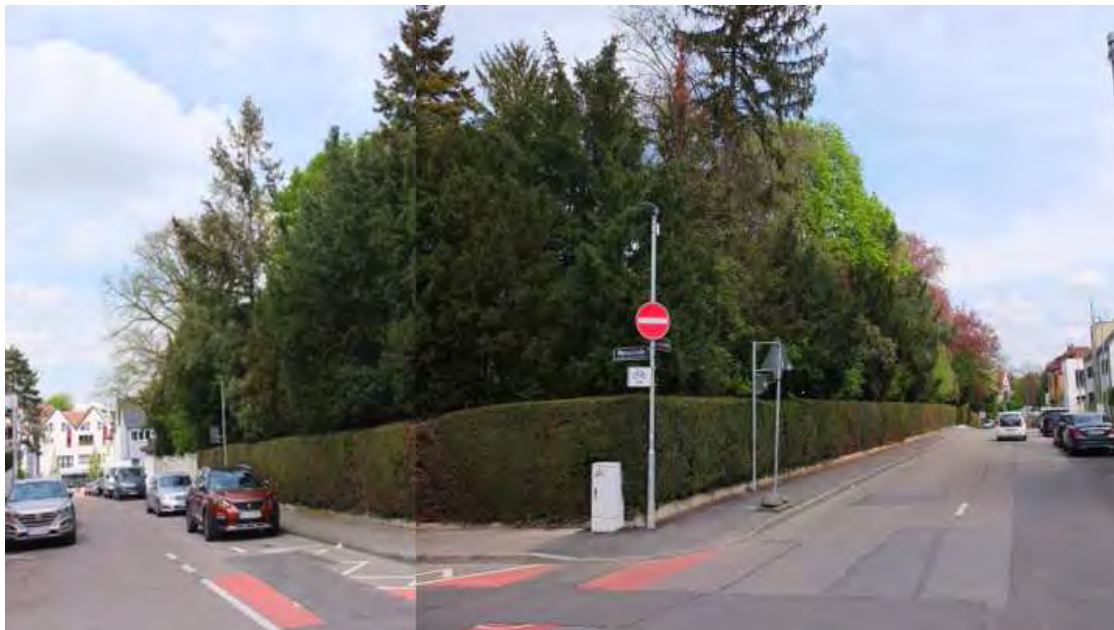
Der Baumbestand im Garten wird durch die Eiben entlang der Weimarstraße und Karlstraße sowie einzelne große Bäume (Fichten, Eiche, Kastanie) geprägt.

Bild 1: Grundstück Weimarstraße 79 Ansicht Ecke Weimarstraße / Karlstraße

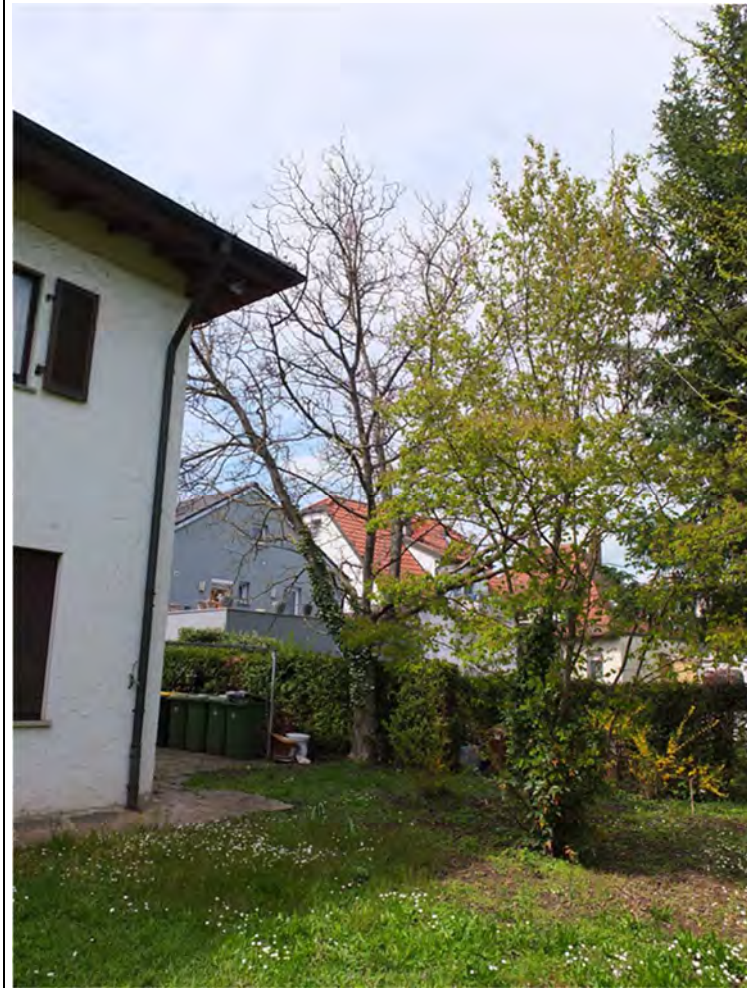
Baum Nr. 1

Nr	Baumart		Stammumfang	Ø Krone	Höhe	Alter / Physiologie	Vitalität Stufen 0-4	Wurzelraum Baumscheibe	Schäden am Stammfuß Stamm	Schäden an der Krone	Verkehrssicherheit	Sonstiges Stämmlingsdurchmesser	Erhaltungswürdigkeit
	Deutscher Name	botanischer Name	in cm	in Meter	in Meter								
1	Gemeine Walnuss	Juglans regia	106 cm	13 m	11 m	Erwachsener Baum	0- gesund bis leicht geschädigt	offen / Rasen			verkehrssicher		I
2	Douglasie	Pseudotsuga menziesii	100 cm	15 m	6 m	Erwachsener Baum	0- gesund bis leicht geschädigt	offen / Rasen			verkehrssicher		I
3	Douglasie	Pseudotsuga menziesii	103 cm	16 m	6 m	Erwachsener Baum	0- gesund bis leicht geschädigt	offen / Rasen			verkehrssicher	grenznaher Standort	II
4	Ginkgobaum	Ginkgo biloba	69 cm	11 m	5 m	1-Jungbaum	0- gesund bis leicht geschädigt	offen / Rasen			verkehrssicher		I
5	Vogel-, Süß-Kirsche	Prunus avium	125 cm	12 m	9 m	Erwachsener Baum	1- leicht bis mittelstark geschädigt	offen / Rasen	Verletzung	Kappung	verkehrssicher		I

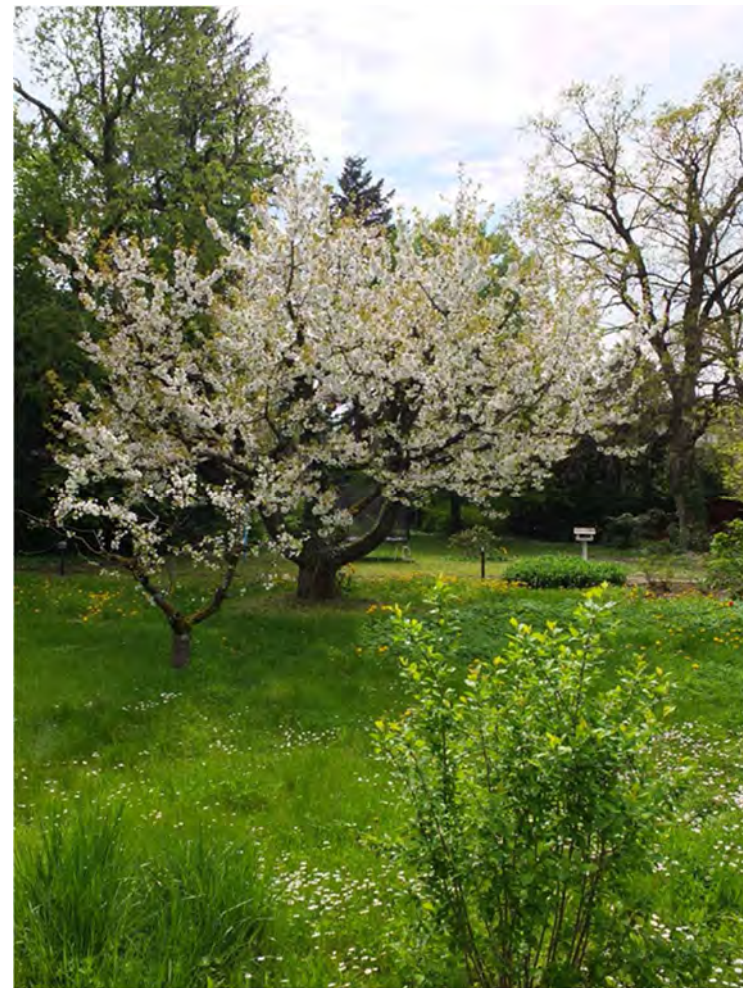
Baum Nr. 6

6	Magnolie	Magnolia	109 cm	7 m	11 m	Erwachsener Baum	0- gesund bis leicht geschädigt	offen / Rasen			verkehrssicher	gebäudenaher Standort	I
7	Abendländ. Lebensbaum	Thuja occidentalis	254 cm	14 m	7 m	Erwachsener Baum	0- gesund bis leicht geschädigt	offen / Rasen	Zwiesel		verkehrssicher	43, 38	I
8	Pflaume, Zwetschge	Prunus domestica	21 cm	3 m	2 m	Jungbaum	0- gesund bis leicht geschädigt	offen / Rasen			verkehrssicher		I
9	Haus-Apfel	Malus domestica	34 cm	2 m	3 m	Erwachsener Baum	2-mittelstark bis stark geschädigt	offen / Rasen		Kappung	verkehrssicher	Niederstamm	III
10	Zier-Kirsche	Prunus x	40 cm	2 m	3 m	Erwachsener Baum	2-mittelstark bis stark geschädigt	offen / Rasen			verkehrssicher	Niederstamm Sauerkirsche	III
11	Vogel-, Süß-Kirsche	Prunus avium	219 cm	10 m	10 m	Erwachsener Baum	1- leicht bis mittelstark geschädigt	offen / Rasen			verkehrssicher	breiter Stammfuß bis in 90 cm Höhe	II
12	Pflaume, Zwetschge	Prunus domestica	43 cm	6 m	5 m	Jungbaum	0- gesund bis leicht geschädigt	offen / Rasen			verkehrssicher		II

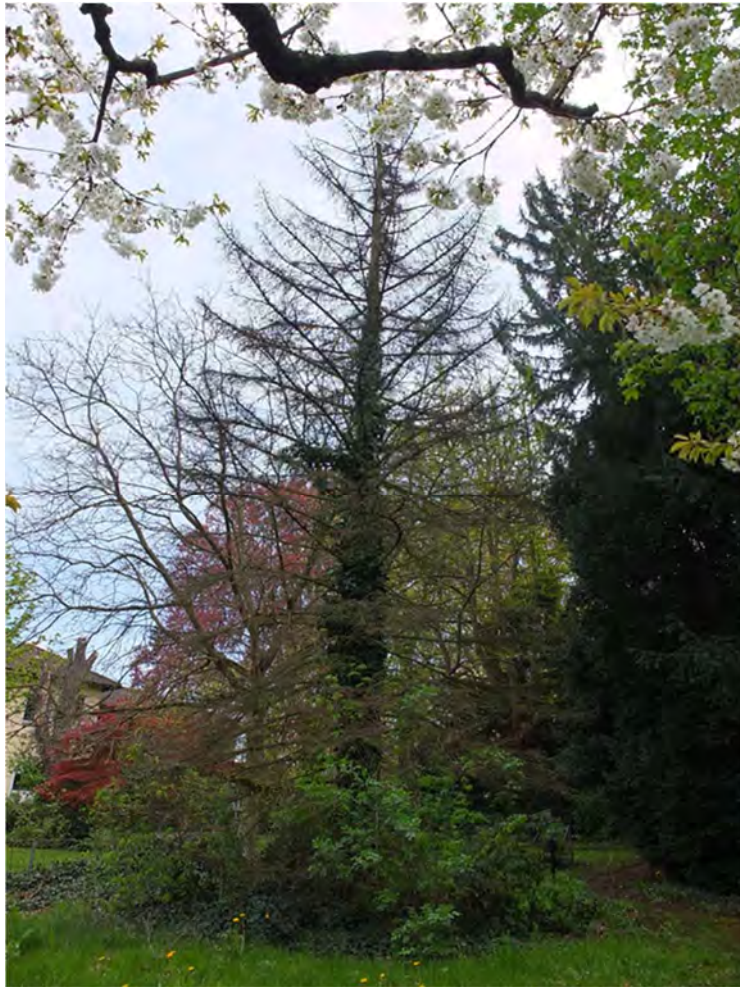
Baum Nr. 13

13	Stech-Fichte	Picea pungens	128 cm	13 m	6 m	Erwachsener Baum	4- sehr stark geschädigt bis absterbend / tot	offen / Rasen		Totholz Wipfeldürre	zweifelhaft	Baum ist abgestorben	V
14	Rotblühende Rosskastanie	Aesculus x carnea	320 cm	18 m	14 m	Altbaum	2-mittelstark bis stark geschädigt	offen / Rasen	Höhlung	Totholz Wipfeldürre Blattverfärbung Astab-/ausbruch	zweifelhaft	Große Stammwunde, Krone teilweise ausgebrochen	IV
15	Europ. Eibe	Taxus baccata	128 cm	11 m	8 m	Erwachsener Baum	0- gesund bis leicht geschädigt	offen / Rasen	Zwiesel		verkehrssicher	Stammteilung in 1m Höhe	I
16	Europ. Eibe	Taxus baccata	135 cm	11 m	8 m	Erwachsener Baum	0- gesund bis leicht geschädigt	offen / Rasen	Zwiesel		verkehrssicher		I

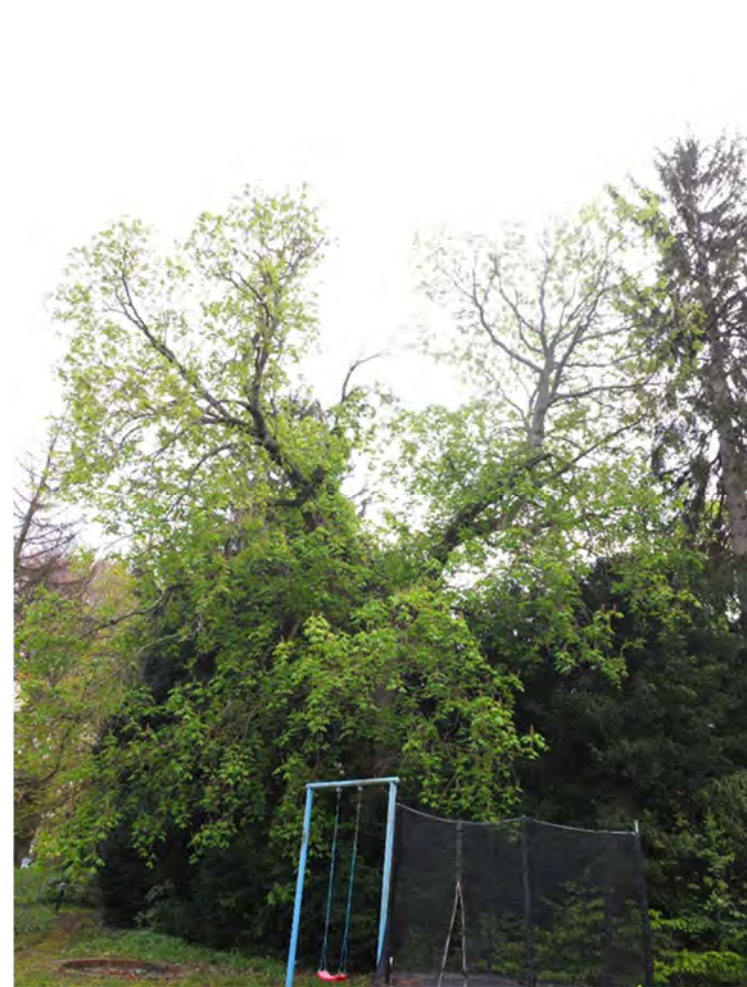
Baum Nr. 14

Die großen Bäume sind cirka 100 Jahre alt. Vor allem die große Eiche (Nr.) und die alte, rotblühende Kastanie (Nr.) haben größere Schäden am Stamm und in der Krone. Die Stand- und Bruchsicherheit ist eingeschränkt, ein Erhalt fraglich.

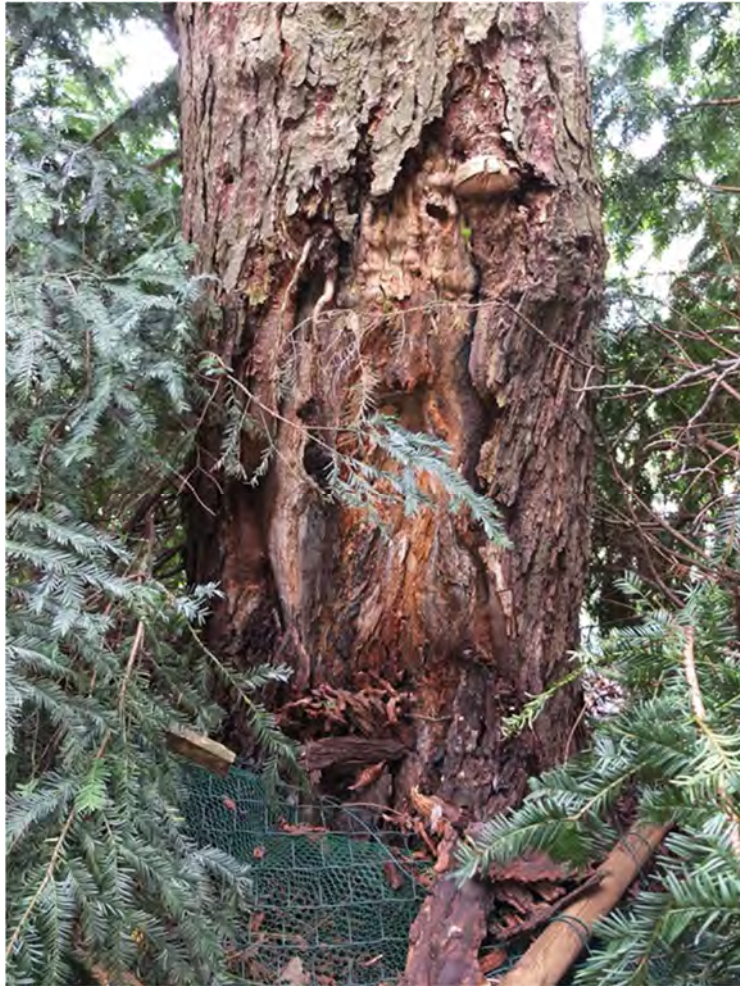
Baum Nr. 14 großer Stammschaden

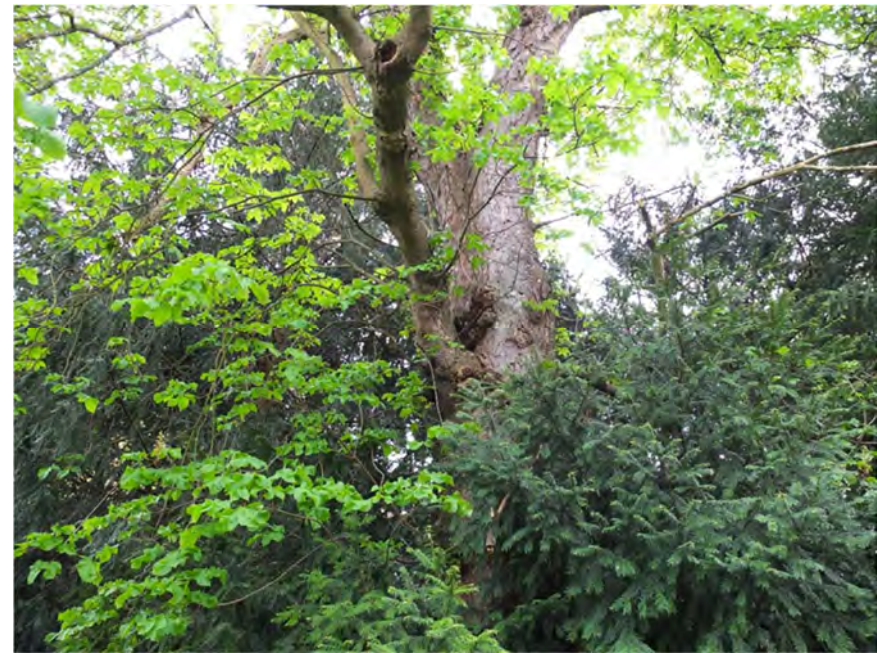
Baum Nr. 14 Stammhöhlung, Zwiesel, Spechtloch

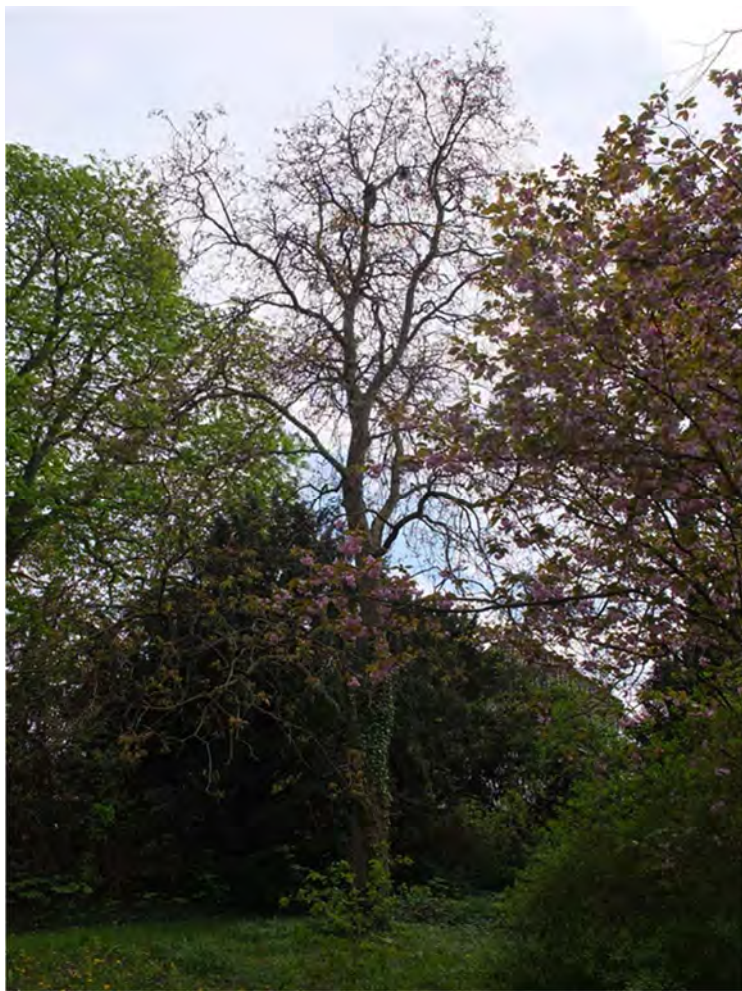
Baum Nr. 29

29	Gemeine Walnuss	Juglans regia	169 cm	19 m	12 m	Erwachsener Baum	0- gesund bis leicht geschädigt	offen / Rasen	Verletzung		verkehrssicher		I
30	Berg-Ahorn	Acer pseudoplatanus	173 cm	19 m	12 m	Erwachsener Baum	0- gesund bis leicht geschädigt	offen / Rasen			verkehrssicher		I
31	Stech-Fichte	Picea pungens	113 cm	24 m	7 m	Erwachsener Baum	2-mittelstark bis stark geschädigt	offen / Rasen		Blattverfärbung	verkehrssicher		II
32	Rot-Fichte	Picea abies	62 cm	10 m	4 m	Erwachsener Baum	2-mittelstark bis stark geschädigt	offen / Rasen			verkehrssicher		IV
33	Rot-Fichte	Picea abies	62 cm	10 m	4 m	Erwachsener Baum	2-mittelstark bis stark geschädigt	offen / Rasen			verkehrssicher		IV
34	Stech-Fichte	Picea pungens	31 cm	10 m	2 m	Erwachsener Baum	2-mittelstark bis stark geschädigt	offen / Rasen			verkehrssicher		IV
35	Japan. Blüten-Kirsche	Prunus serrulata	6 cm	6 m	3 m	Erwachsener Baum	0- gesund bis leicht geschädigt	offen / Rasen			verkehrssicher	2	II

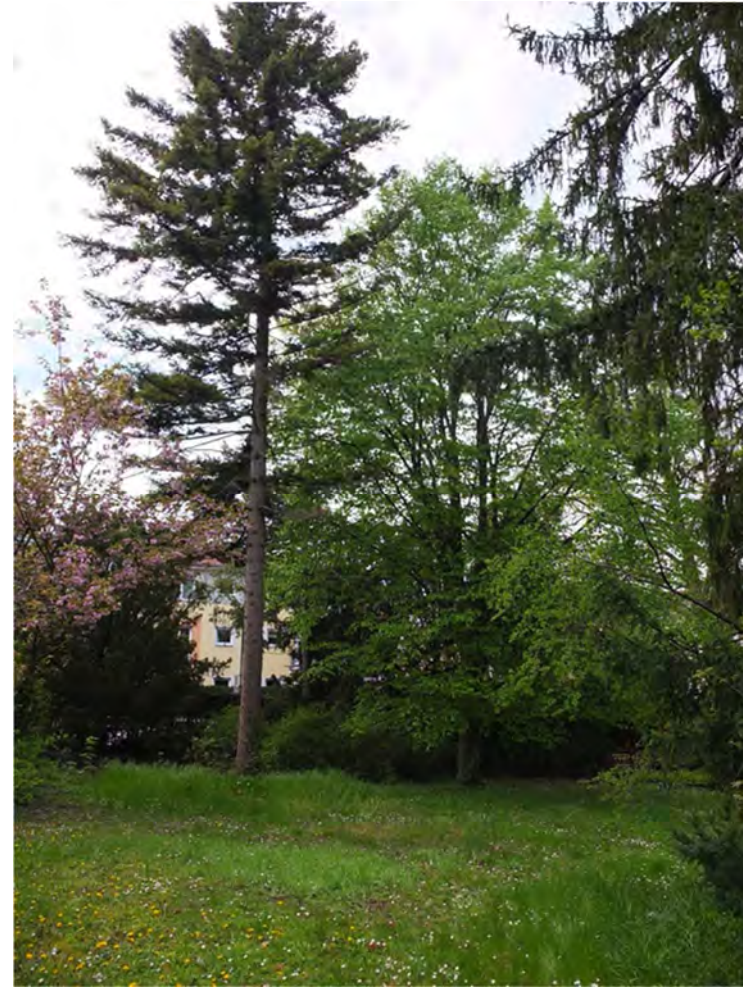
Baum Nr. 36 38 37

36	Douglasie	Pseudotsuga menziesii	156 cm	23 m	8 m	Erwachsener Baum	2-mittelstark bis stark geschädigt	offen / Rasen		Wipfeldürre Blattverfärbung	verkehrssicher		IV
37	Hainbuche	Carpinus betulus	163 cm	18 m	11 m	Erwachsener Baum	0- gesund bis leicht geschädigt	offen / Rasen			verkehrssicher		IV
38	Douglasie	Pseudotsuga menziesii	106 cm	19 m	6 m	Erwachsener Baum	2-mittelstark bis stark geschädigt	offen / Rasen		Totholz Blattverfärbung	verkehrssicher		IV

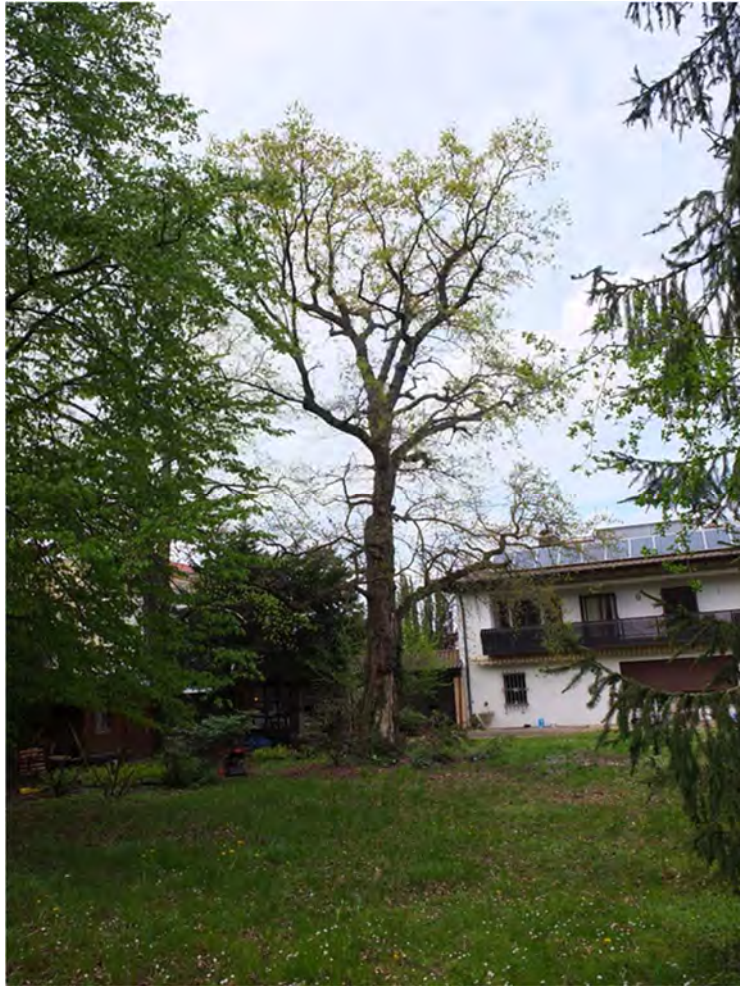
Baum Nr. 39

Nr	Baumart		Stamm- umfang	Ø Krone	Höhe	Alter / Physiologie	Vitalität Stufen 0-4	Wurzelraum Baumscheibe	Schäden am Stammfuß Stamm	Schäden an der Krone	Verkehrs- sicherheit	Sonstiges Stämmungs-	Erhaltungs- würdigkeit
	Deutscher Name	botanischer Name	in cm	in Meter	in Meter							in cm	
39	Stiel-Eiche	Quercus robur	325 cm	20 m	12 m	Altbaum	2-mittelstark bis stark geschädigt	offen / Rasen	Verletzung	Totholz	zweifelhaft	großer Stammschaden	III
40	Linde	Tilia x europaea	253 cm	21 m	14 m	Erwachsener Baum	0- gesund bis leicht geschädigt	offen / Rasen	Zwiesel		verkehrssicher	Gartenhütte direkt am Stamm	I
41	Europ. Eibe	Gruppe	78 cm	10 m	14 m	Erwachsener Baum	0- gesund bis leicht geschädigt	offen / Rasen			verkehrssicher	Eibengruppe 3 Stk	I
42	Europ. Eibe	Gruppe	62 cm	10 m	5 m	Erwachsener Baum	0- gesund bis leicht geschädigt	offen / Rasen			verkehrssicher	durchgewachsene Eiben 1 bis 5	II

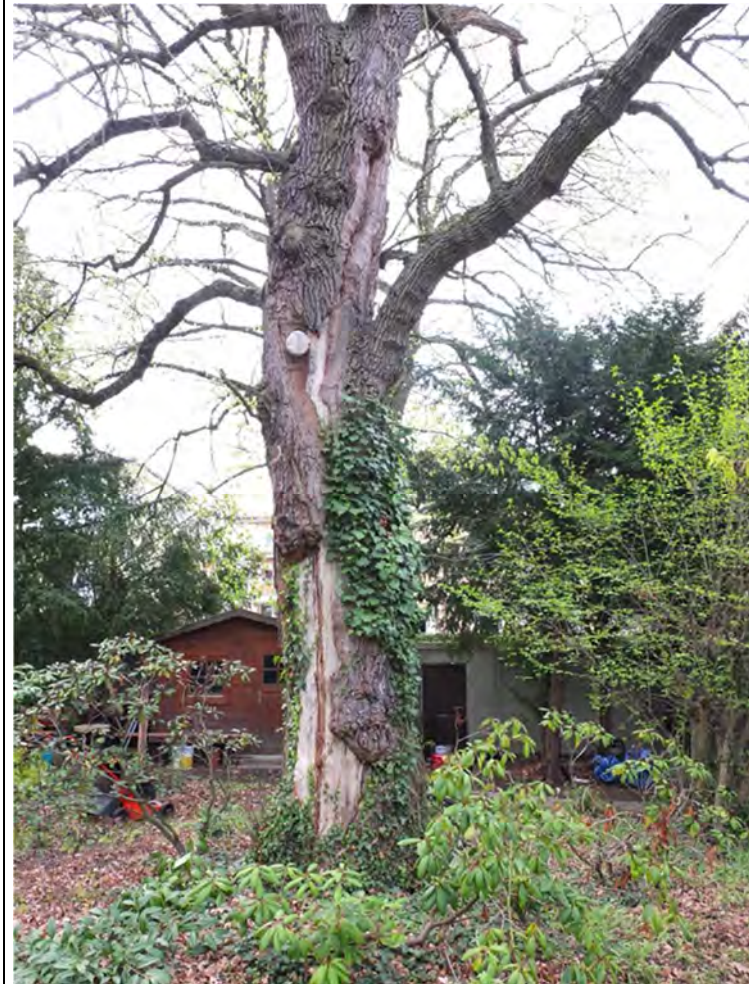
Baum Nr. 39 Stammschaden
