## **Bauvorhaben „Zeppelingärten“ Stadt Kornwestheim**

Aktualisierung der faunistischen Untersuchungen

### **Bericht**

Ludwigsburg, 23.10.2025

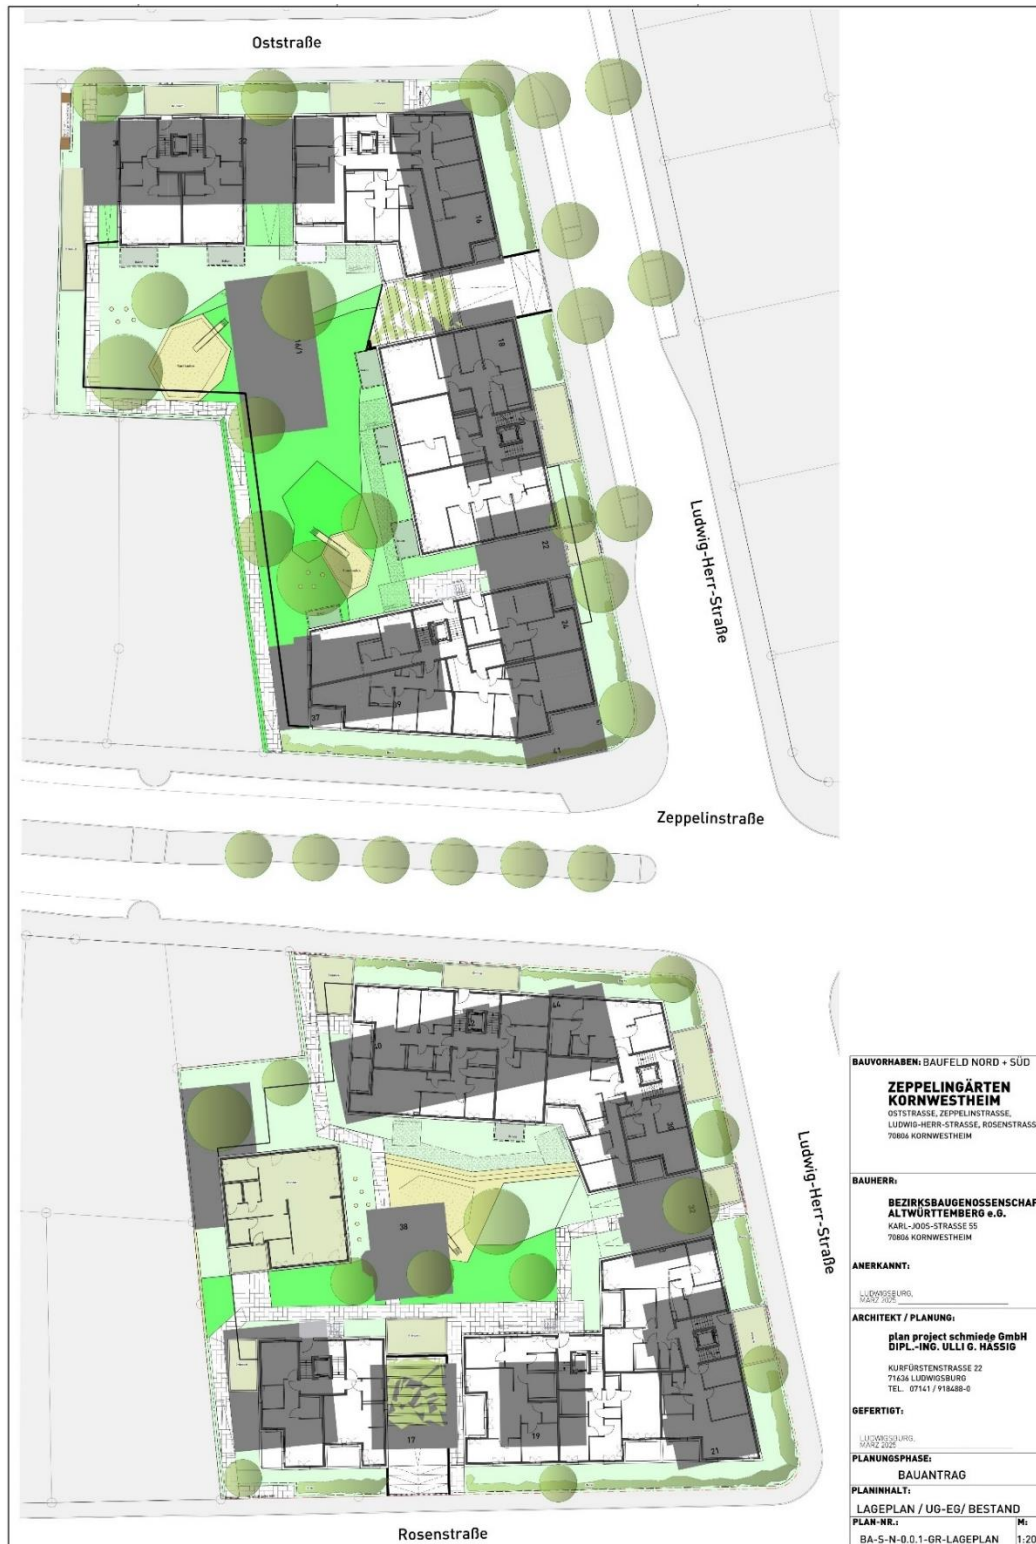
Abbildung 1: Ausschnitt aus dem Lageplanentwurf zum Bauvorhaben „Zeppelingärten“, Stadt Kornwestheim. Quelle: plan project schmiede GmbH (Stand: März 2025).

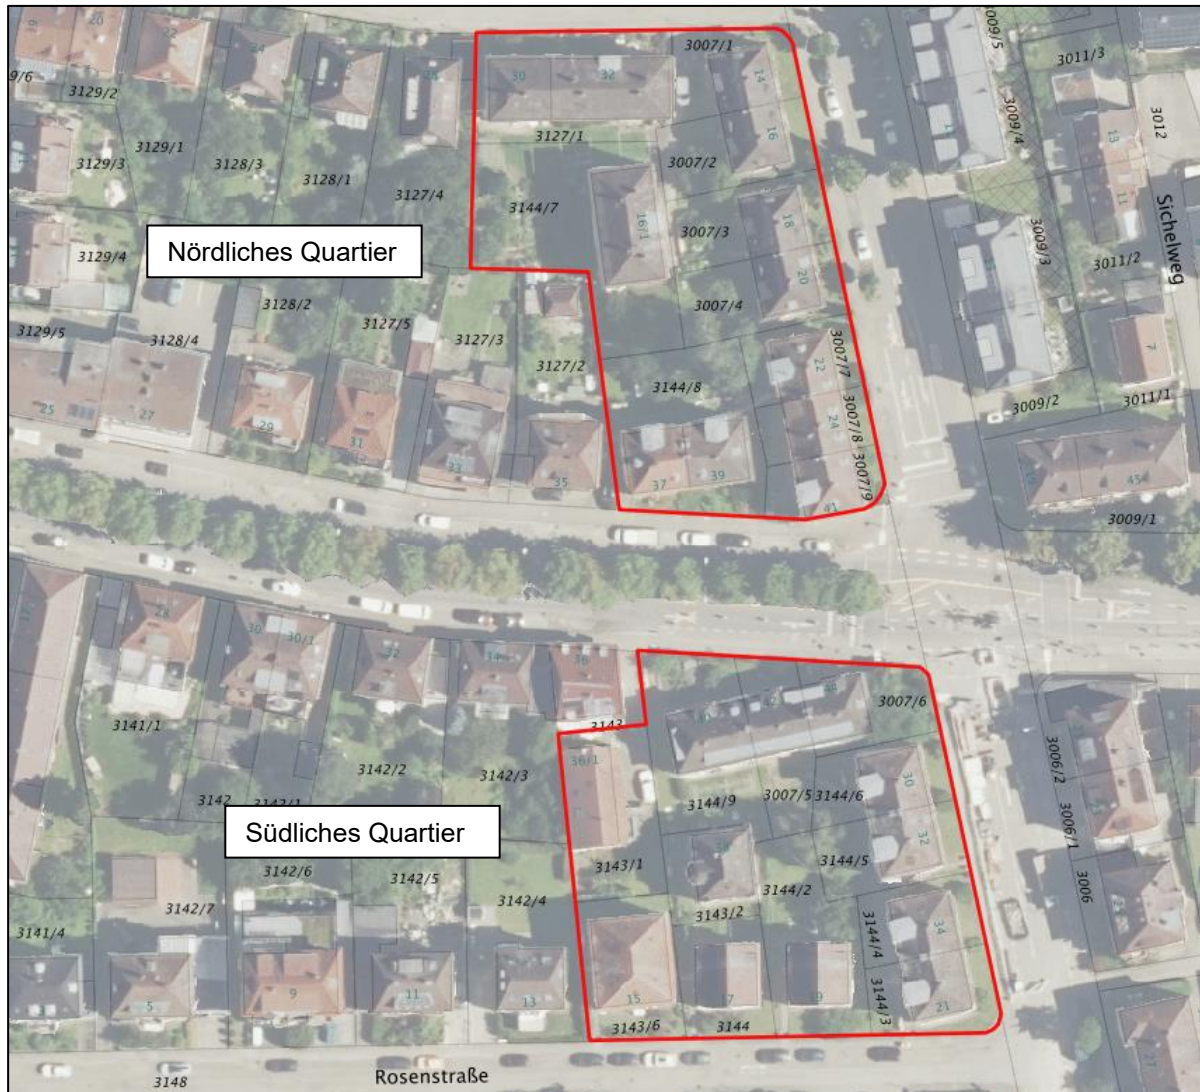
Abbildung 3: Das Untersuchungsgebiet (rote Abgrenzung) entspricht dem Vorhabenbereich des Bauvorhabens "Zeppelingärten" in Kornwestheim.  
Quelle: Amtliche Geobasisdaten © LGL ([www.lgl-bw.de](http://www.lgl-bw.de), Az.: 2851.9-1/19).

Das Untersuchungsgebiet besteht aus einem nördlichen und einem südlichen Quartier, welche durch die Zeppelinstraße voneinander getrennt sind (vgl. Abbildung 3). Das Untersuchungsgebiet im nördlichen Quartier wird nördlich von der Oststraße, im Osten von der Ludwig-Herr-Straße, im Süden von der Zeppelinstraße und im Westen von weiterer Wohnbebauung und Gärten begrenzt. Der südliche Teil des Untersuchungsgebiets wird nördlich von der Zeppelinstraße, östlich von der Ludwig-Herr-Straße, südlich von der Rosenstraße und westlich von weiterer Wohnbebauung und Gärten begrenzt. Das nördliche Quartier besteht aus sechs Gebäuden, das südliche Quartier aus acht Gebäuden. Beide Quartiere besitzen einen Innenhof und sind mit Gartenflächen und wenigen Gehölzen ausgestattet. Einige Gartenflächen werden zum Anbau von Gemüse und Blumen oder als Sitzbereiche für die Bewohner der Quartiere genutzt. Andere wiederum sind reine Rasenflächen. Die Wohngebäude in beiden Quartieren sind in unterschiedliche Wohneinheiten aufgeteilt. In nächster Umgebung zum Untersuchungsgebiet befindet sich großflächig Wohnbebauung. Einige Häuserblocks weiter nördlich befindet sich der Alte Stadtgarten und südlich der Kornwestheimer Stadtpark. In einiger Entfernung grenzt östlich zudem die B27 sowie westlich die Bahntrasse, die nördlich nach Ludwigsburg und südlich nach Stuttgart führt an das Untersuchungsgebiet an.

Das Untersuchungsgebiet für die Erfassung von Habitatstrukturen und Lebensräumen entspricht dem Vorhabenbereich des Bauvorhabens „Zeppelingärten“, Stadt Kornwestheim (vgl. Abbildung 3).

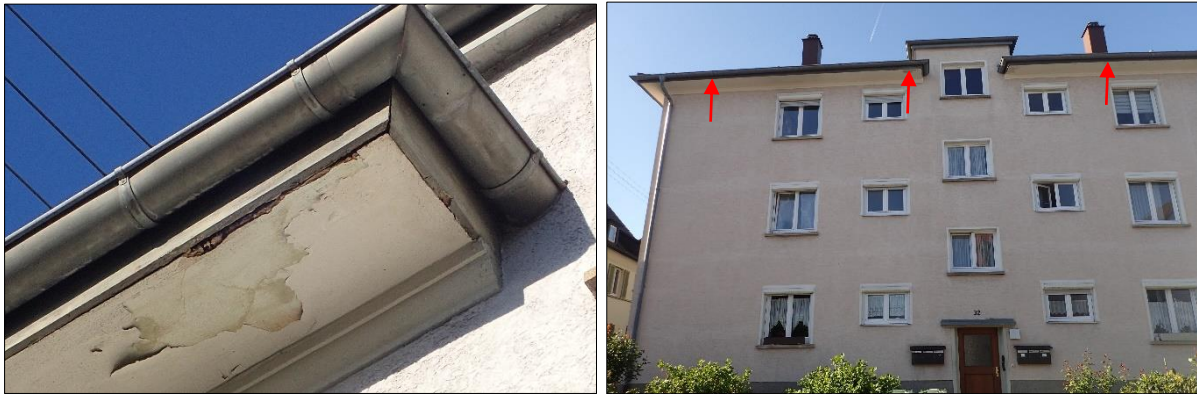
Jedes der Gebäude im nördlichen Quartier besitzt Potenzial für gebäudebrütende Vögel. Insbesondere die Wohnhäuser mit einem umlaufenden hölzernen Traufkasten bieten eine potenzielle Fortpflanzungs- und Ruhestätte für Mauersegler (vgl. Abbildung 5). Im Rahmen der faunistischen Erfassungen konnten zwar Mauersegler im Luftraum über dem nördlichen Quartier gesichtet werden, allerdings konnte eine Nutzung der Traufkästen an den Gebäuden nicht nachgewiesen werden. Es konnten auch keine Kotspuren oder Reste von Nistmaterial festgestellt werden. Zudem weisen einige der Gebäude lockere Dachziegel bzw. Lücken und Spalten zwischen Dachziegeln auf, die potenziell von Haussperlingen oder Hausrotschwänzen zur Anlage einer Niststätte genutzt werden können. Diesbezüglich konnte allerdings kein expliziter Nistnachweis der genannten Arten erfolgen.

Abbildung 5: Hölzerner Traufkasten mit Potenzial für Mauersegler an den Gebäuden Ludwig-Herr-Straße 16/1 (linkes Bild) und Oststraße 30-32 (rechtes Bild, rote Pfeile) im nördlichen Quartier.

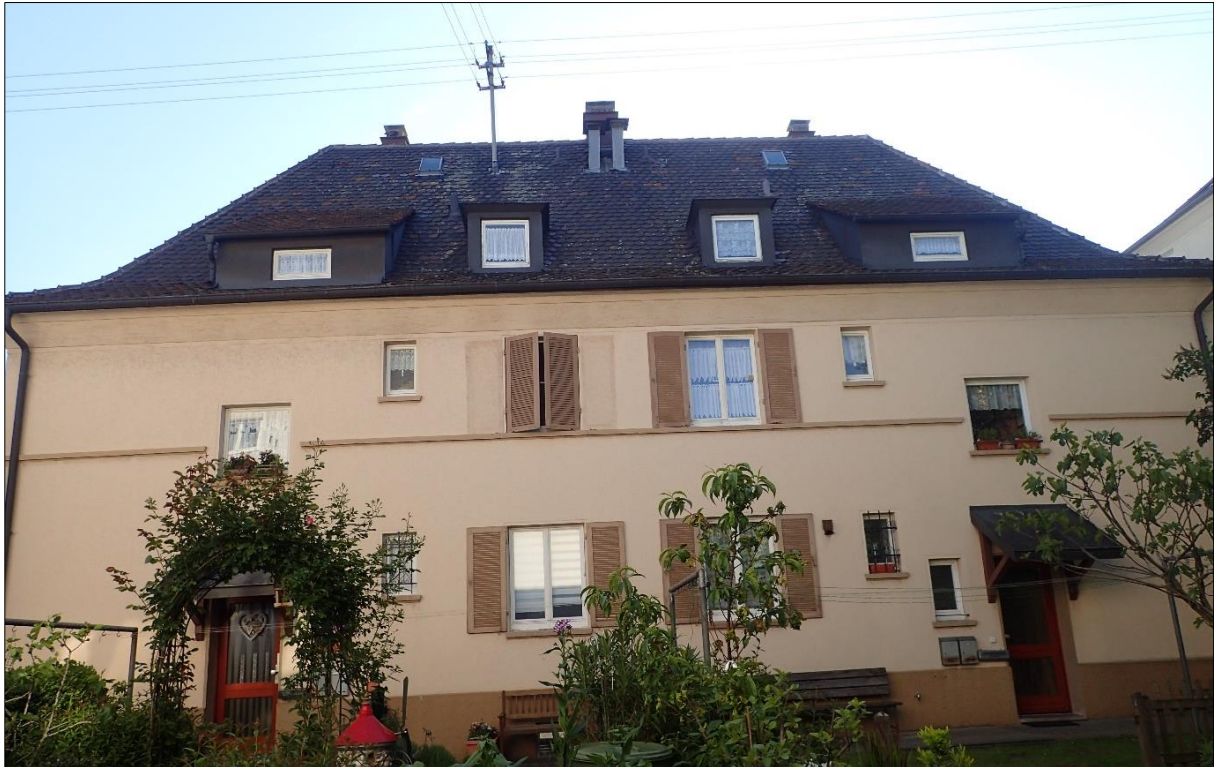
Fünf der Gebäude im nördlichen Quartier weisen zudem ein Potenzial für gebäudebewohnende Fledermäuse auf (siehe Karte 2). Die potenziell nutzbaren Strukturen an den Bestandgebäuden umfassen einige klappbaren Fensterläden und Rollladenkästen, Lücken und Spalten in Traufkästen sowie Schadstellen im Bereich der Außenfassade. Einige der Fensterläden bleiben für längere Zeit geöffnet, was die Wahrscheinlichkeit einer Nutzung durch Fledermäuse erhöht (vgl. Abbildung 6). Im Rahmen der Fledermauserfassungen konnte eine Nutzung der potenziellen Quartiere zwar nicht nachgewiesen werden, da allerdings Fledermäuse ihre Tagesquartiere regelmäßig wechseln, ist eine künftige Nutzung der Fensterläden nicht auszuschließen. Als Winterquartier sind diese Strukturen hingegen ungeeignet, da sie nicht frostsicher sind.

Abbildung 6: Eines der Wohnhäuser in der Ludwig-Herr-Straße 14-20 mit potenziell durch Fledermäuse nutzbaren Fensterläden.

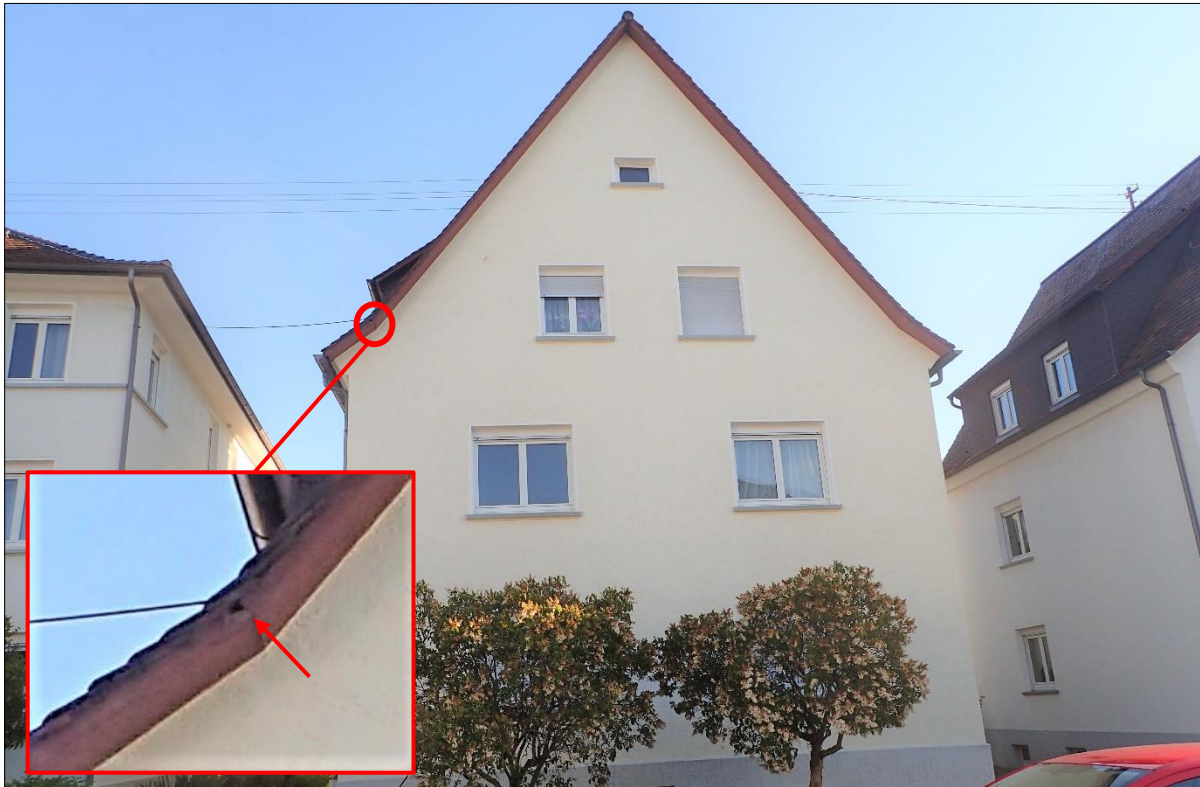
mehreren Erfassungsterminen mehrere Paare von Mauerseglern beobachtet werden. Wie bereits im Untersuchungsjahr 2019, konnte auch in diesem Jahr erneut ein Nistnachweis an dem unmittelbar an das Untersuchungsgebiet angrenzenden Wohnhaus in der Rosenstraße 13 erbracht werden. Ein Mauerseglerpaar nutzte dort ein Fassadenloch als Ein- und Ausflugsöffnung zu seiner Brutstätte. Der Brutnachweis eines Mauerseglerpaares am Wohnhaus in der Rosenstraße 17 konnte nicht mehr erbracht werden (vgl. Abbildung 7).

Abbildung 7: Wohnhaus in der Rosenstraße 17 weiterhin mit Potenzial als Brutplatz für Mauersegler (rote Ellipse sowie vergrößerte Darstellung).

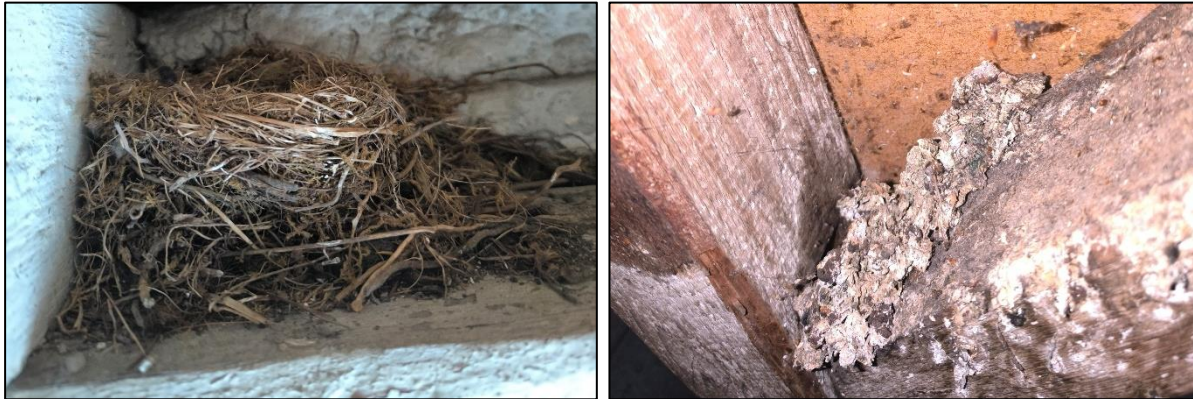
Im Rahmen der Begehung im Jahr 2025 konnte festgestellt werden, dass die Dachböden der Wohnhäuser in der Ludwig-Herr-Straße 16 sowie 16/1 in der Vergangenheit von Vögeln als Fortpflanzungs- bzw. Ruhestätte genutzt wurden (vgl. Abbildung 8). Auf dem Dachboden des Hauses Ludwig-Herr-Straße 16 wurden zahlreiche Kotspuren festgestellt, was auf eine frühere regelmäßige Nutzung hindeutet. Da aktuell keine dauerhaft offenen oder strukturell geeigneten Einflugmöglichkeiten erkennbar sind, ist davon auszugehen, dass der Zugang vorrangig über ein eine längere Zeit offenstehendes Fenster erfolgte. Zudem konnten auf dem Dachboden in der Ludwig-Herr-Straße 16/1 zwei Nester (wahrscheinlich vom Hausrotschwanz) aus einer zurückliegenden Brutperiode dokumentiert werden. Der Dachboden wird unter anderem zum Wäschetrocknen genutzt. In diesem Zusammenhang ist anzunehmen, dass insbesondere in den Sommermonaten ein Fenster regelmäßig gekippt ist oder offensteht, wodurch temporär Zugangsmöglichkeiten für Vögel bestehen.

Auf den Dachböden der Wohnhäuser in der Zeppelinstraße 44, sowie vereinzelt in der Ludwig-Herr-Straße 32 und der Rosenstraße 21 konnten Kotspuren gefunden werden. Da aktuell keine dauerhaft offenen oder strukturell geeigneten Einflugmöglichkeiten erkennbar sind, ist davon auszugehen, dass der Zugang vorrangig über ein eine längere Zeit offenstehendes Fenster erfolgte.

Abbildung 8: Nestfund auf dem Dachboden der Ludwig-Herr-Straße 16/1 (linkes Bild, vermutlich Hausrotschwanz) sowie Kotspuren auf dem Dachboden der Ludwig-Herr-Straße 16 (rechtes Bild).

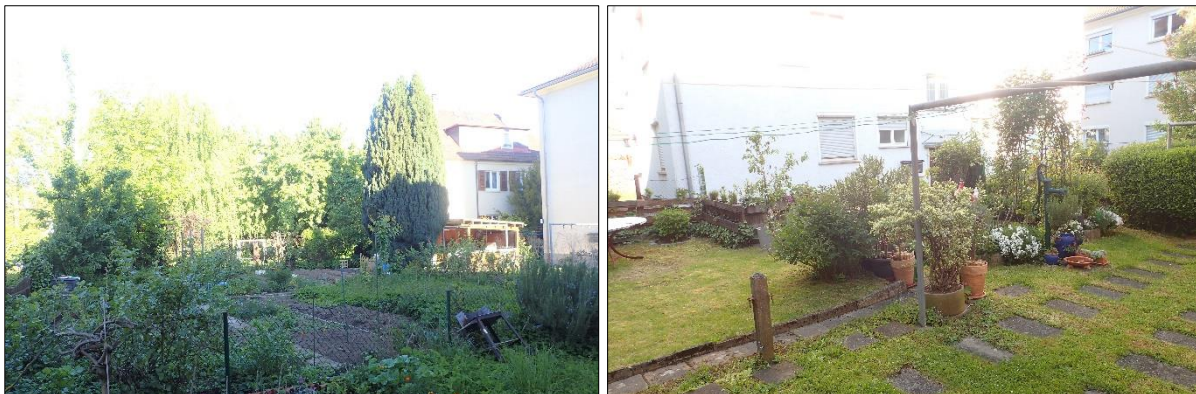
Im Rahmen der Erfassung der flächenhaften Habitatstrukturen sowie Lebensräume konnten lediglich stark anthropogen beeinflusste Grünflächen mit geringem Artenreichtum festgestellt werden. Die Grünflächen hinter den Wohnhäusern unterliegen einer regelmäßigen Mahd und die Ränder der Grünflächen sind nur vereinzelt mit Gehölzen begrünt. Die Gartenflächen des nördlichen Quartiers unterliegen einer heterogenen Nutzung (Gemüseanbau, Sitzbereiche, diversere Bepflanzung).

Abbildung 9: Heterogene Gartennutzung des nördlichen Quartiers: Gartenbau (linkes Bild) sowie Zierbepflanzung rundum einen Sitzbereich (rechtes Bild).
