Baumerfassung und – bewertung Weimarstraße 79 und 79/1 in Kornwestheim

Auftraggeber:
Stadtverwaltung Kornwestheim
Fachbereich Planen und Bauen
Abteilung Stadtplanung
Jakob-Sigle-Platz 1
70806 Kornwestheim

Bearbeiter:
Sachverständigenbüro
Reiner Katzmaier
Ginsterweg 10
73655 Plüderhausen

Aufnahme und Bewertung Baumbestand

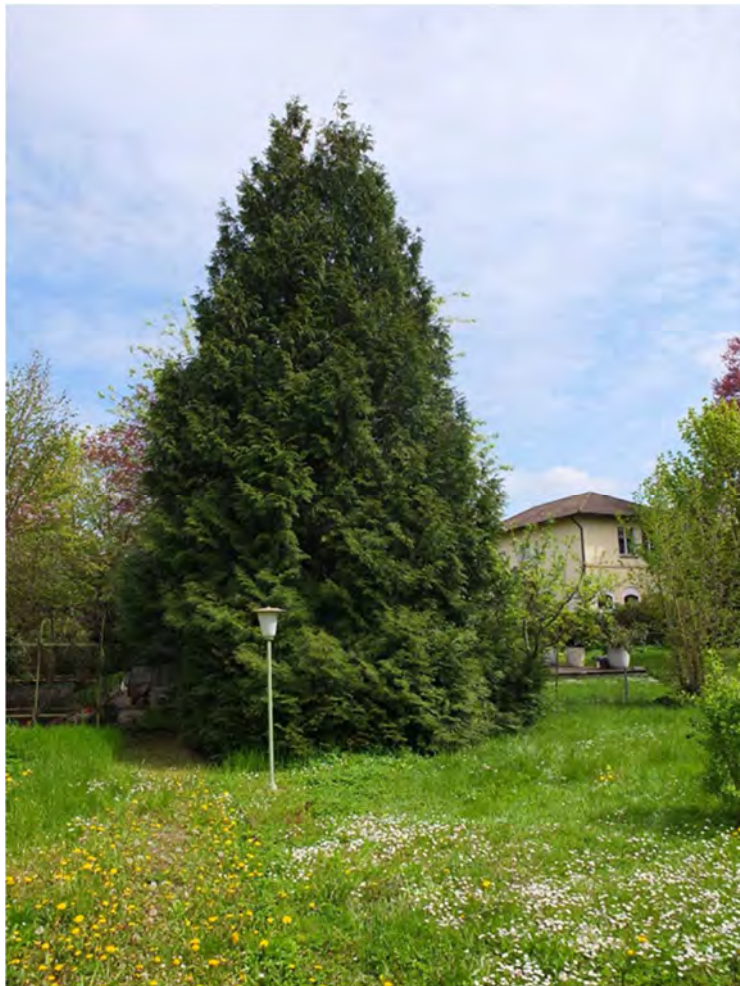
Baum Nr. 7 , 8

6	Magnolie	Magnolia	109 cm	7 m	11 m	Erwachsener Baum	0- gesund bis leicht geschädigt	offen / Rasen			verkehrssicher	gebäudenaher Standort	I
7	Abendländ. Lebensbaum	Thuja occidentalis	254 cm	14 m	7 m	Erwachsener Baum	0- gesund bis leicht geschädigt	offen / Rasen	Zwiesel		verkehrssicher	43, 38	I
8	Pflaume, Zwetschge	Prunus domestica	21 cm	3 m	2 m	Jungbaum	0- gesund bis leicht geschädigt	offen / Rasen			verkehrssicher		I
9	Haus-Apfel	Malus domestica	34 cm	2 m	3 m	Erwachsener Baum	2-mittelstark bis stark geschädigt	offen / Rasen		Kappung	verkehrssicher	Niederstamm	III
10	Zier-Kirsche	Prunus x	40 cm	2 m	3 m	Erwachsener Baum	2-mittelstark bis stark geschädigt	offen / Rasen			verkehrssicher	Niederstamm Sauerkirsche	III
11	Vogel-, Süß-Kirsche	Prunus avium	219 cm	10 m	10 m	Erwachsener Baum	1- leicht bis mittelstark geschädigt	offen / Rasen			verkehrssicher	breiter Stammfuß bis in 90 cm Höhe	II
12	Pflaume, Zwetschge	Prunus domestica	43 cm	6 m	5 m	Jungbaum	0- gesund bis leicht geschädigt	offen / Rasen			verkehrssicher		II

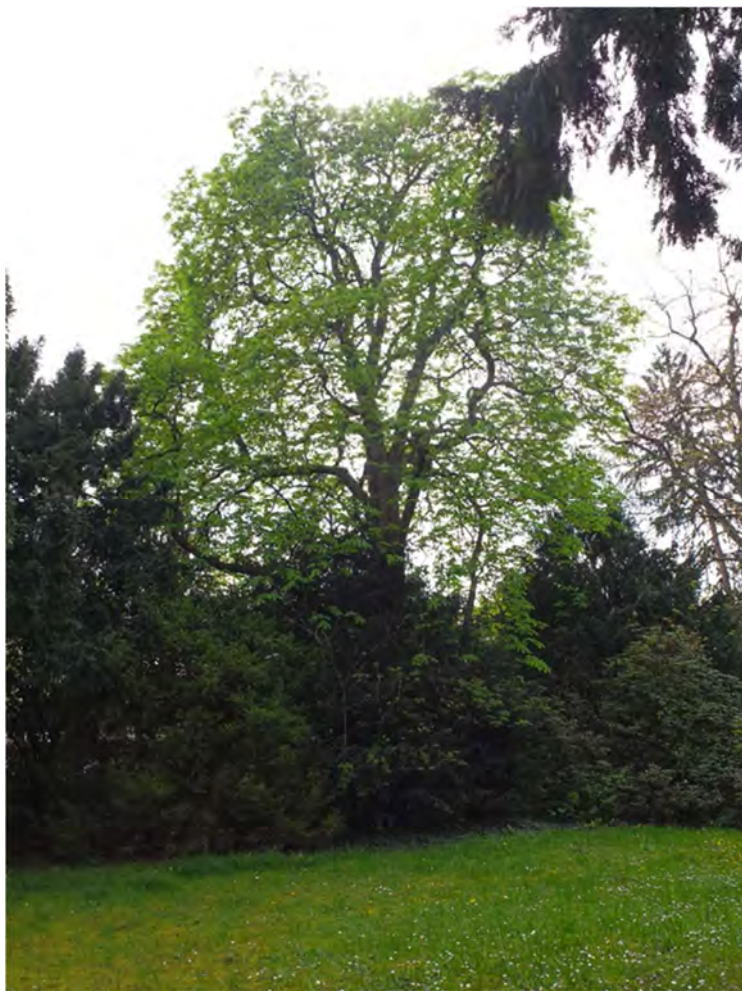
Baum Nr. 21, 22

22	Gem. Rosskastanie	Aesculus hippocastanum	279 cm	23 m	15 m	Erwachsener Baum	0- gesund bis leicht geschädigt	offen / Rasen		Alte Kronensicherung V-Vergabelung	verkehrssicher		I
23	Rot-Fichte	Picea abies	62 cm	9 m	4 m	Erwachsener Baum	2-mittelstark bis stark geschädigt	offen / Rasen			verkehrssicher		I
24	Rot-Fichte	Picea abies	62 cm	9 m	4 m	Erwachsener Baum	2-mittelstark bis stark geschädigt	offen / Rasen		Kappung	verkehrssicher		III
25	Orientalische Fichte	Picea orientalis	69 cm	11 m	3 m	Erwachsener Baum	2-mittelstark bis stark geschädigt	offen / Rasen			verkehrssicher		III
26	Europ. Eibe	Taxus baccata	56 cm	7 m	4 m	Erwachsener Baum	0- gesund bis leicht geschädigt	offen / Rasen			verkehrssicher		I
27	Europ. Eibe	Taxus baccata	251 cm	9 m	6 m	Erwachsener Baum	0- gesund bis leicht geschädigt	offen / Rasen	Zwiesel		verkehrssicher	18, 18, 22, 22	I
28	Europ. Eibe	Taxus baccata	113 cm	9 m	5 m	Erwachsener Baum	0- gesund bis leicht geschädigt	offen / Rasen	Zwiesel		verkehrssicher	18, 18	I

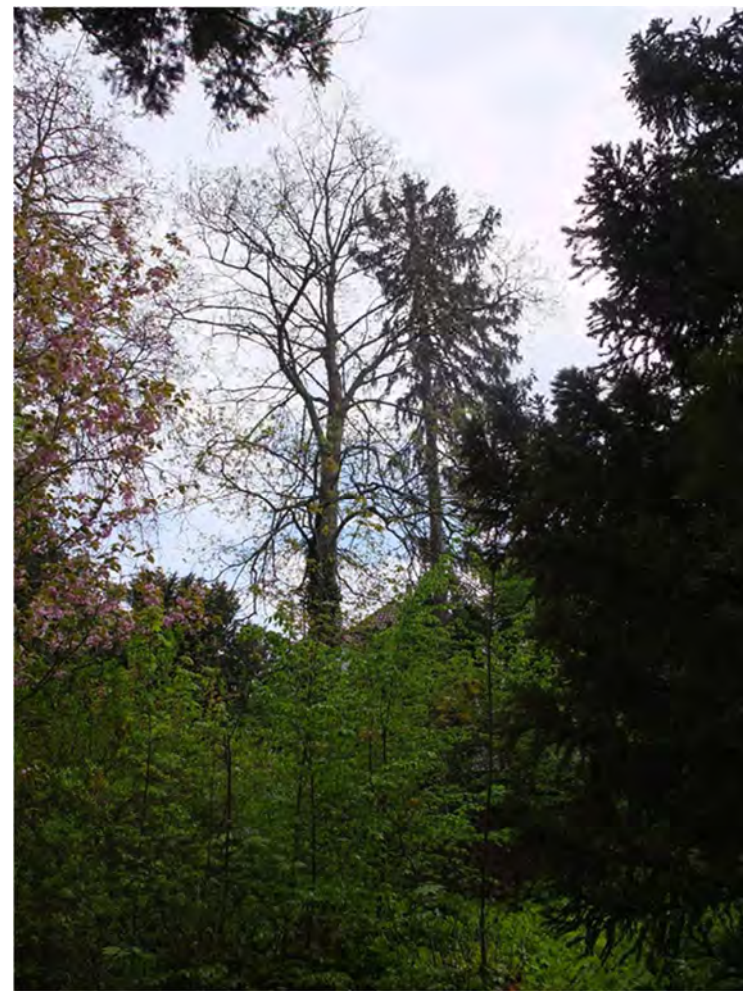
Baum Nr. 30, 31

29	Gemeine Walnuss	Juglans regia	169 cm	19 m	12 m	Erwachsener Baum	0- gesund bis leicht geschädigt	offen / Rasen	Verletzung		verkehrssicher		I
30	Berg-Ahorn	Acer pseudoplatanus	173 cm	19 m	12 m	Erwachsener Baum	0- gesund bis leicht geschädigt	offen / Rasen			verkehrssicher		I
31	Stech-Fichte	Picea pungens	113 cm	24 m	7 m	Erwachsener Baum	2-mittelstark bis stark geschädigt	offen / Rasen		Blattverfärbung	verkehrssicher		II
32	Rot-Fichte	Picea abies	62 cm	10 m	4 m	Erwachsener Baum	2-mittelstark bis stark geschädigt	offen / Rasen			verkehrssicher		IV
33	Rot-Fichte	Picea abies	62 cm	10 m	4 m	Erwachsener Baum	2-mittelstark bis stark geschädigt	offen / Rasen			verkehrssicher		IV
34	Stech-Fichte	Picea pungens	31 cm	10 m	2 m	Erwachsener Baum	2-mittelstark bis stark geschädigt	offen / Rasen			verkehrssicher		IV
35	Japan. Blüten-Kirsche	Prunus serrulata	6 cm	6 m	3 m	Erwachsener Baum	0- gesund bis leicht geschädigt	offen / Rasen			verkehrssicher	2	II
